**ŞAMİL İŞHANI**  
**BEYAZID - İSTANBUL**

**AĞUSTOS 2019**

**KOROZYON HASARI VE TAMİRAT İŞLEMLERİ**

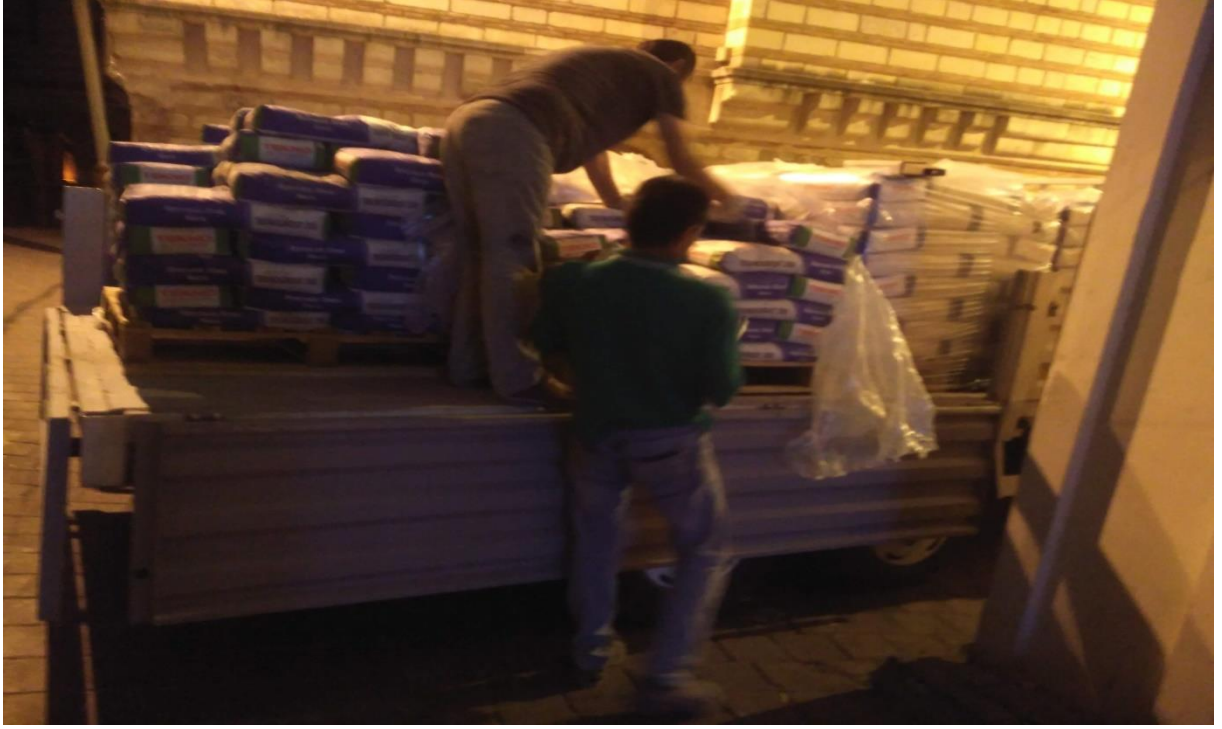
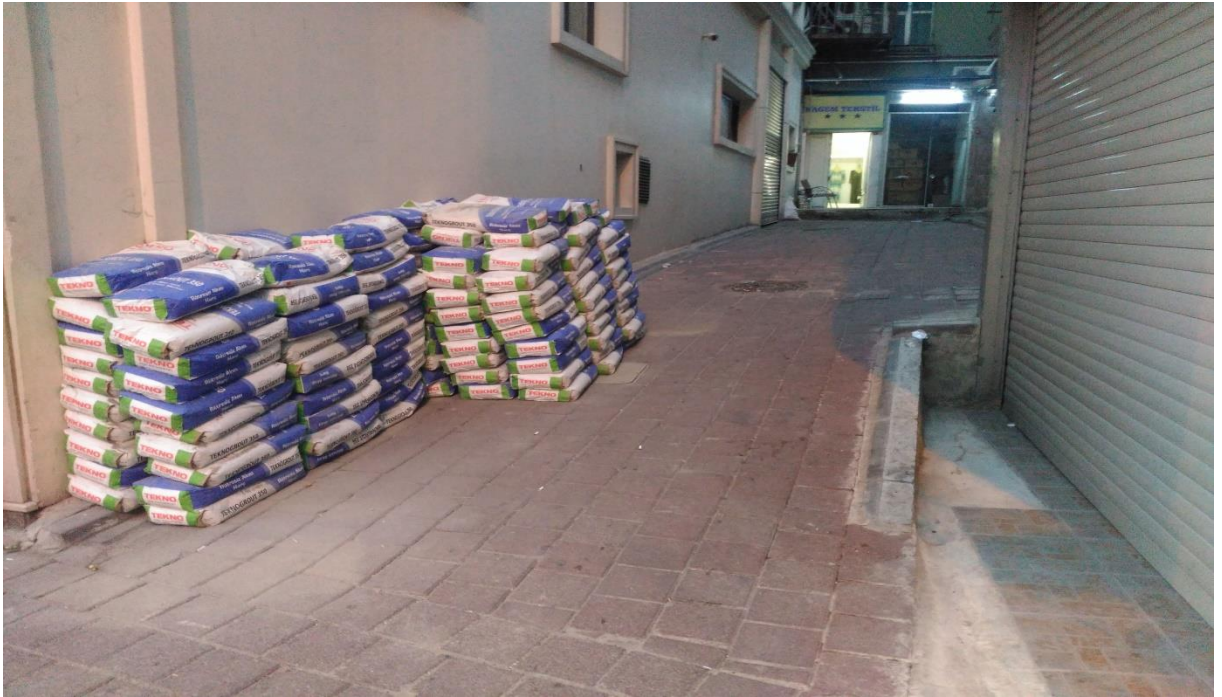
**Mevcut yapıda korozyon hasarı giderme çalışmaları.....**

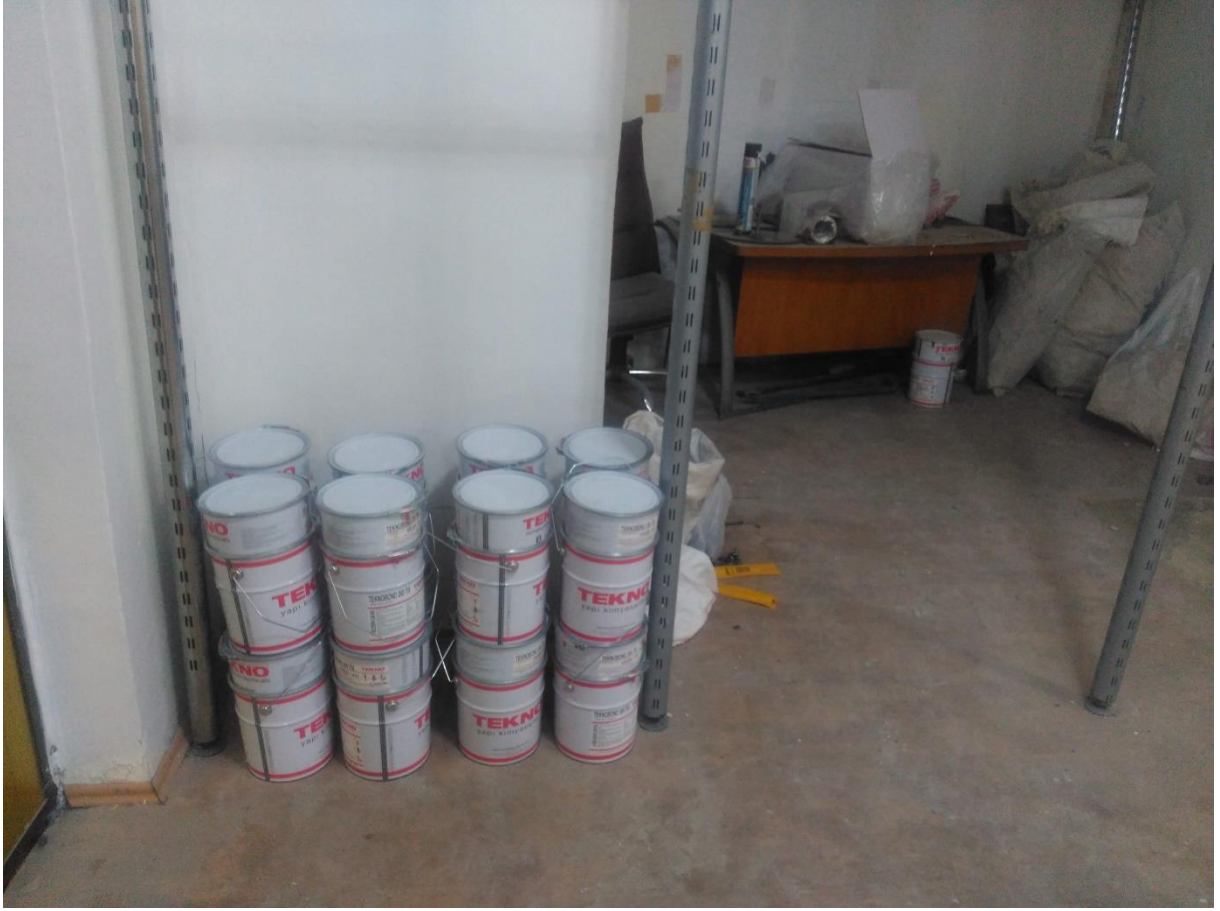
**Korozyon hasarı giderilmesinde kullanılan graut harçları ve epoxy malzemelerin şantiyeye gelişi.**

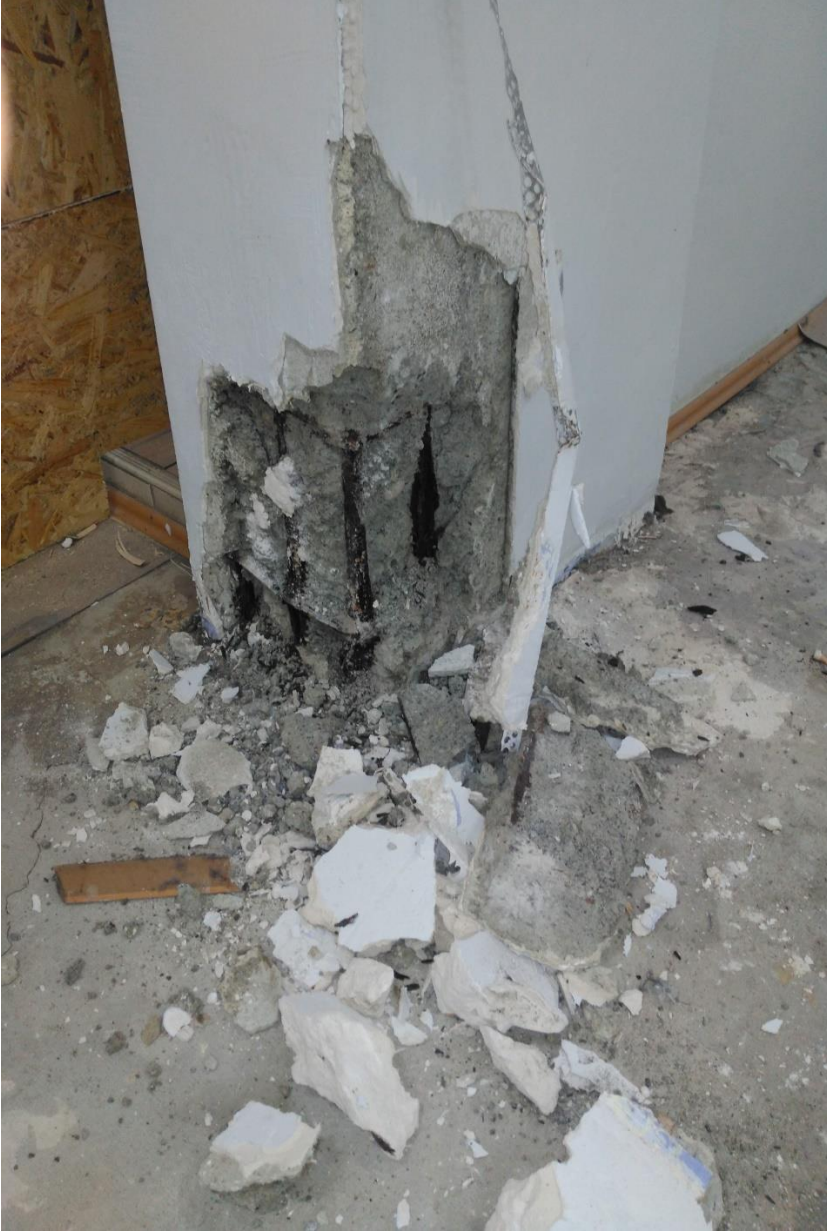
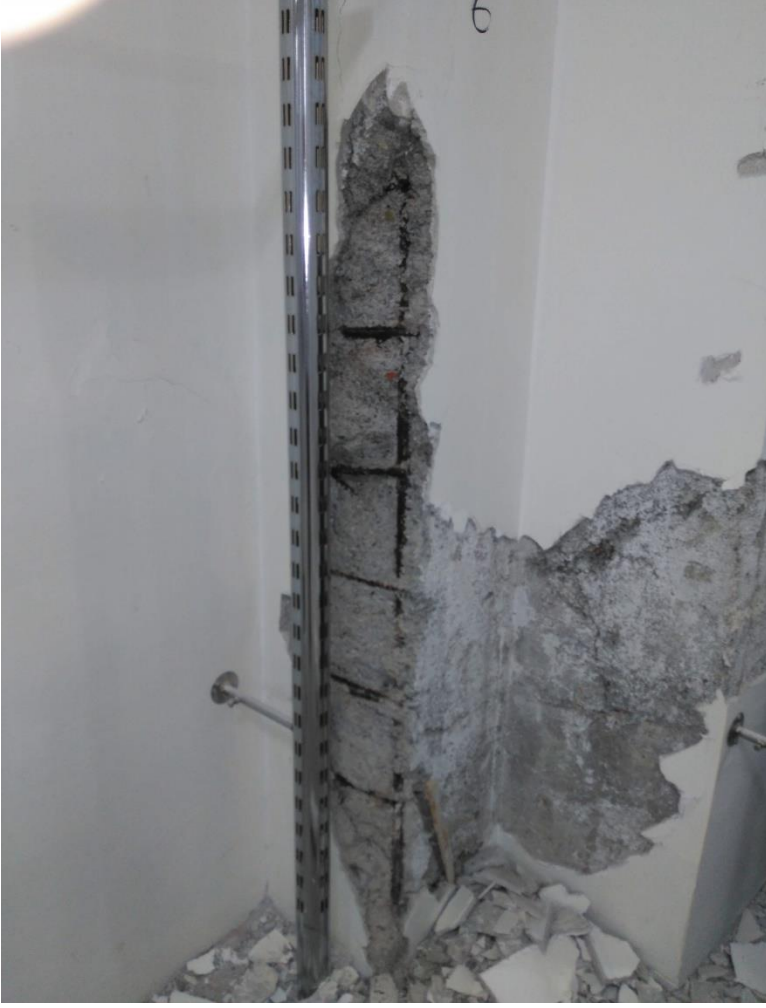
- İleri derecede korozyon hasarı bulunan mevcut katta. donatı ve betonu ileri derecede hasarlı olan kolonlar , yeni donatı konularak graut harçları ile mantolanmıştır.toplam 12 adet kolonda bu işlem yapılmış olup,6 adet kolonda tamirat sonrası karbon elyafı (wrap 300gr) ile sarılmıştır, ayrıca kirişlerde de donatı pastan arındırılmış ve wrap 300gr. Karbon elyafı ile sargılanmıştır. Ön cephe de mevcut betonarme perde ve bu kısmın tavanlarıda pas ve döküntülerden arındırılıp antikorozif monotop türü sıva malzemeleri ile sıvanmıştır.bu işlemlerin bitiminde tüm yüzeyler ekteki fotoğraflarda da görüleceği gibi yapılacak boya ya taban teşkil etmek üzere köşelere çita konularak alçı sıva ile sıvanmıştır.

**Mevcut yerin tamirat öncesi görüntüleri.**

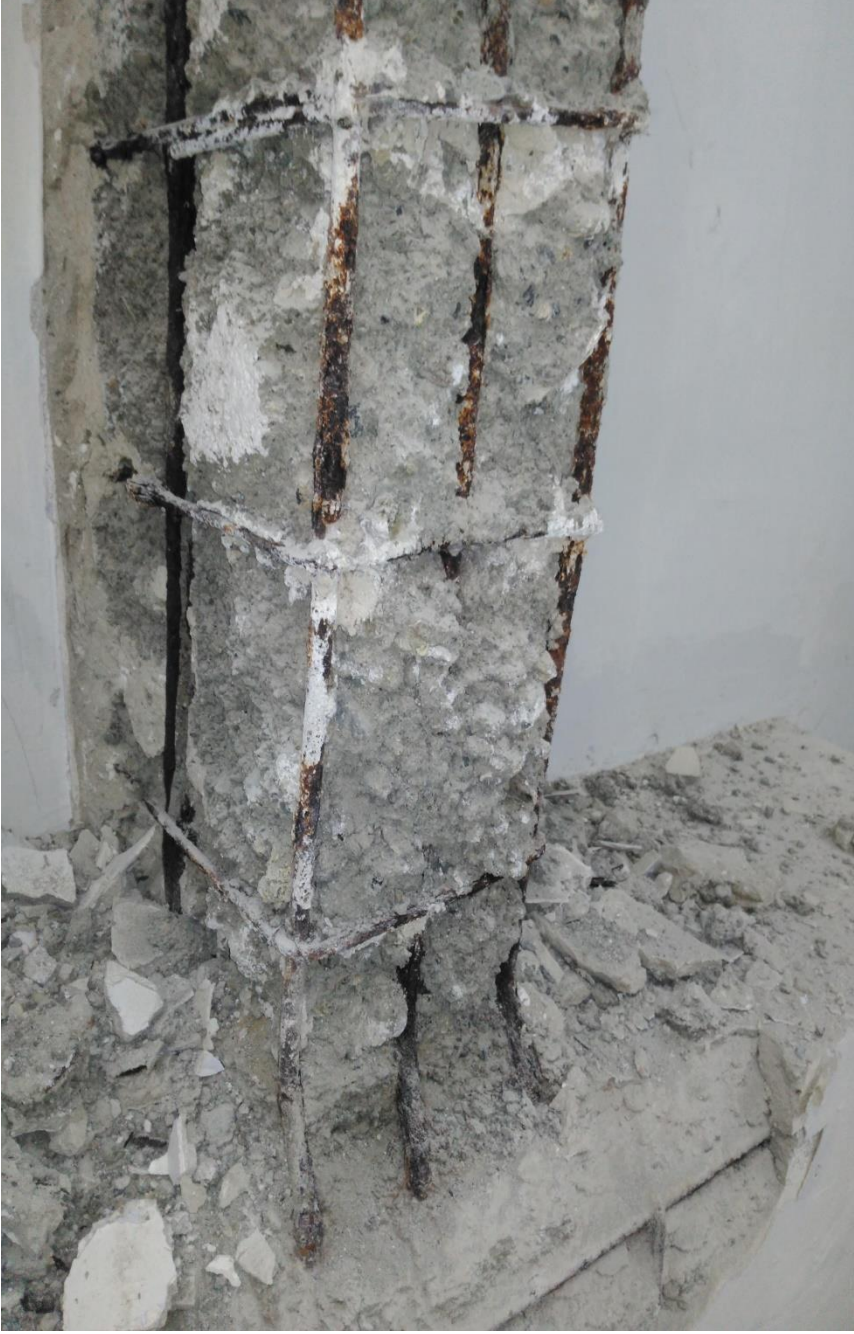
**Mevcut kolon...**

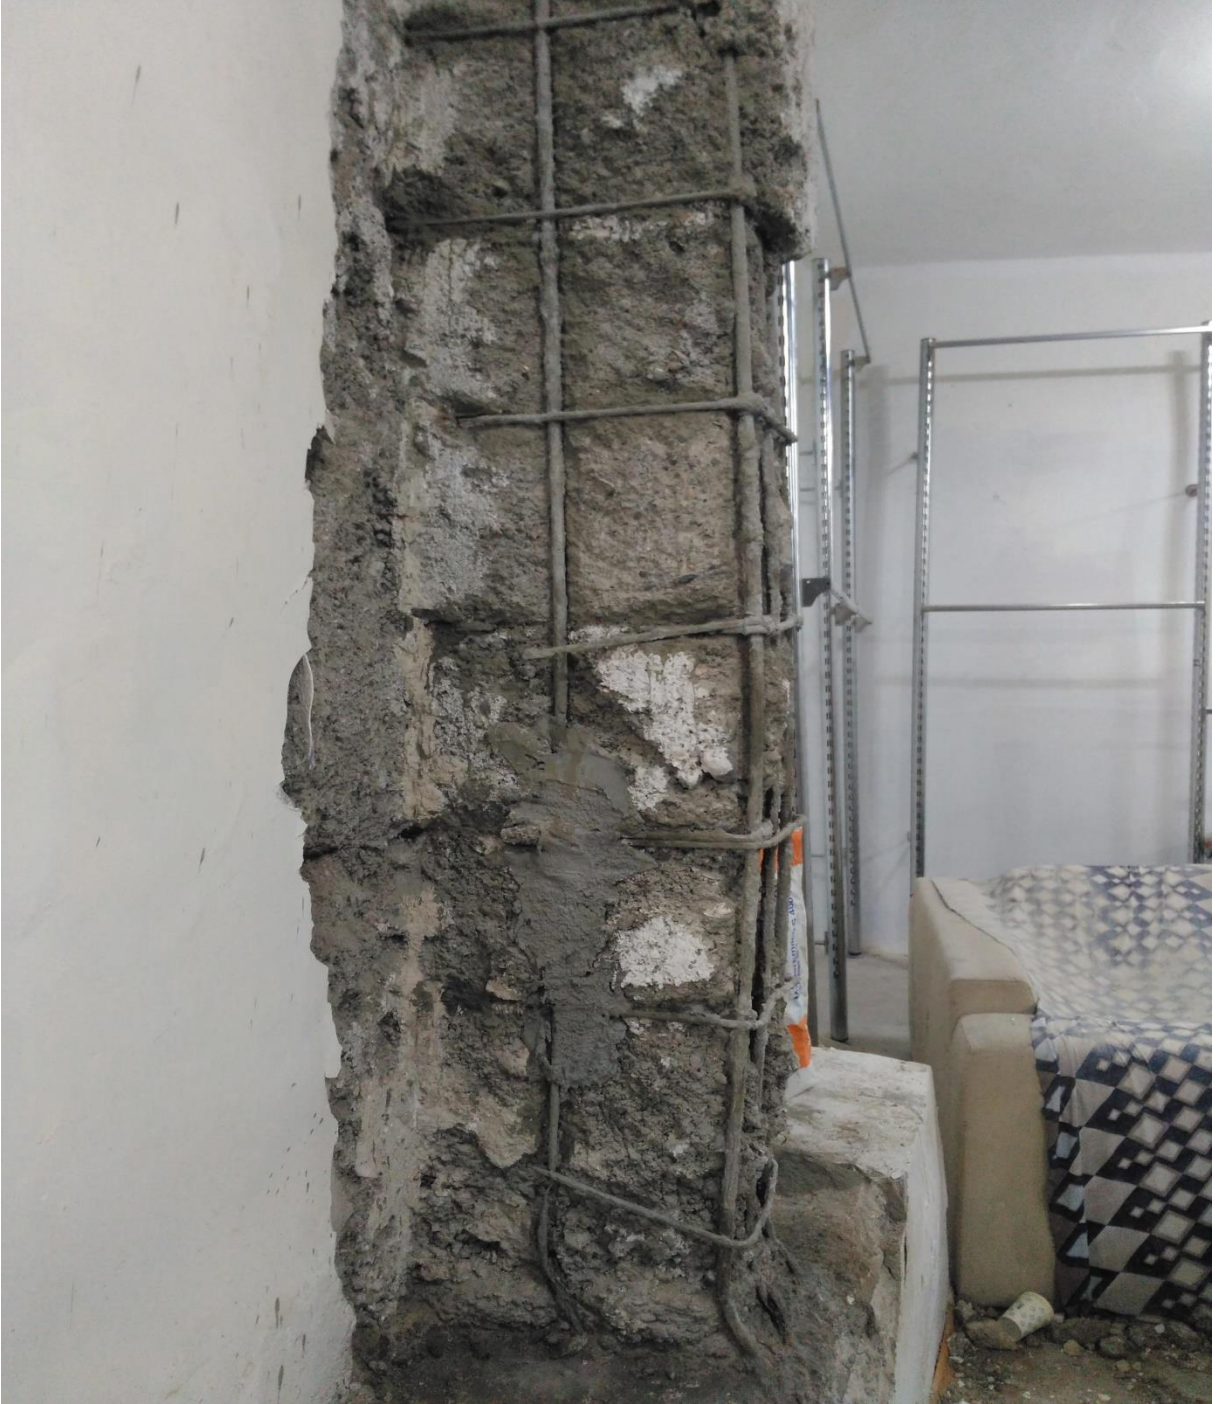
**Koroyon ve donatısı flambaja uğramış mevcut kolon.**

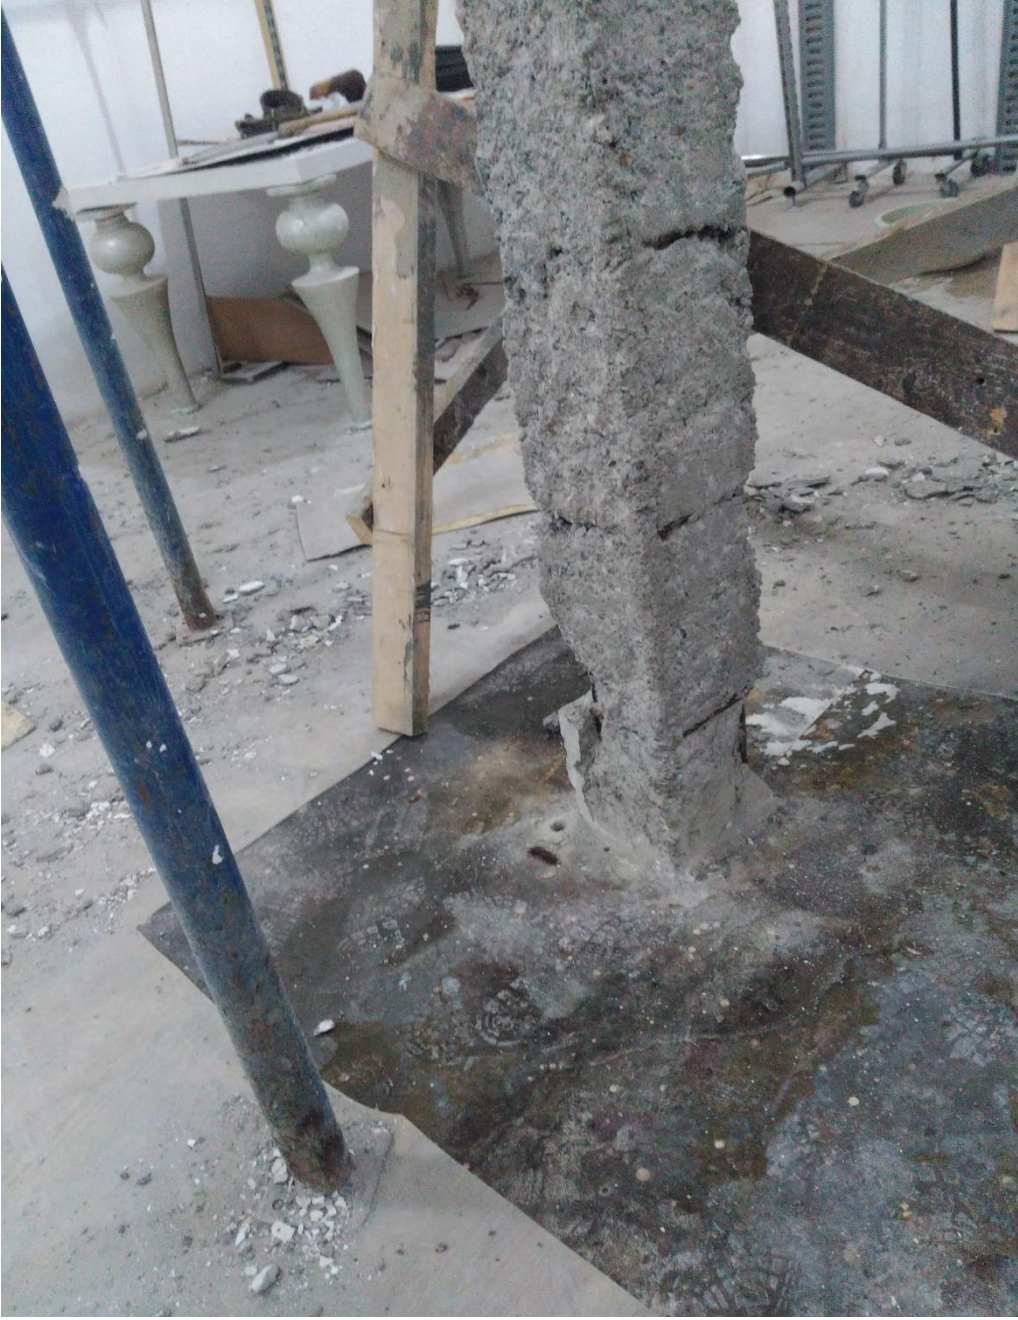
**Mevcut hasarlı kolon.**
