İli : İSTANBUL

İçe : BEYKOZ

YALI UYGULAMA DETAYLARI

2012

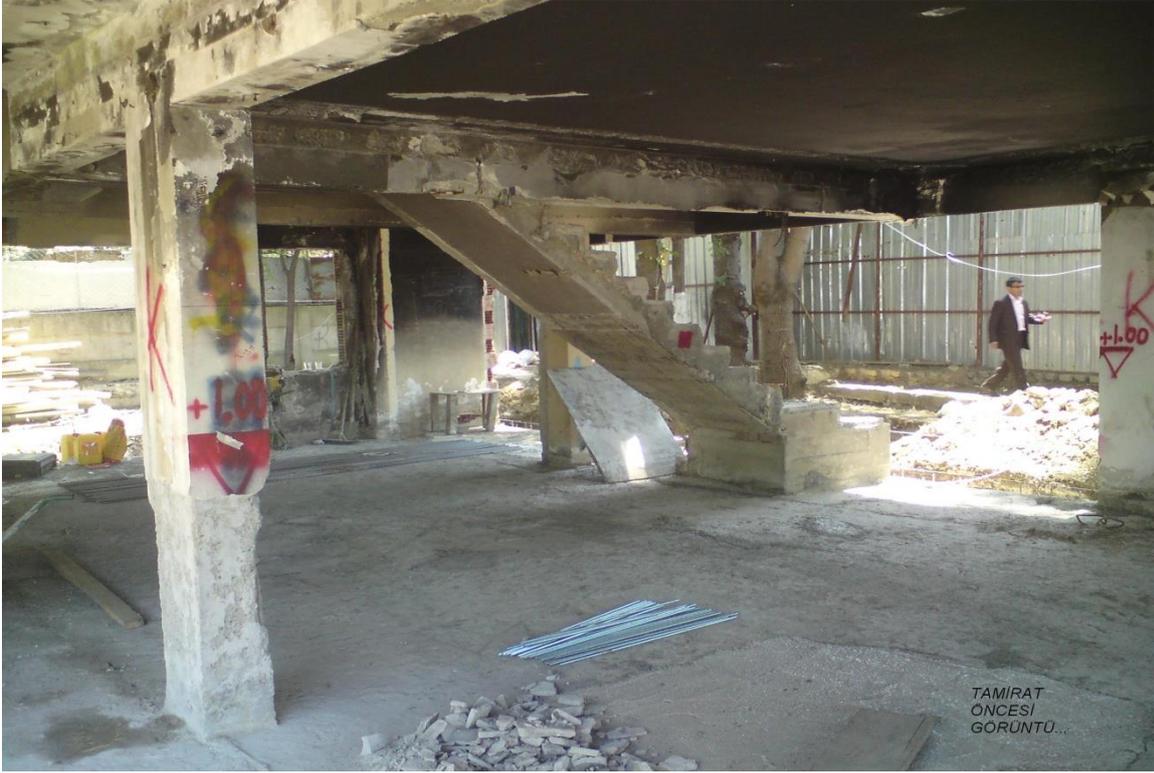
Tamirat öncesi görüntüler...

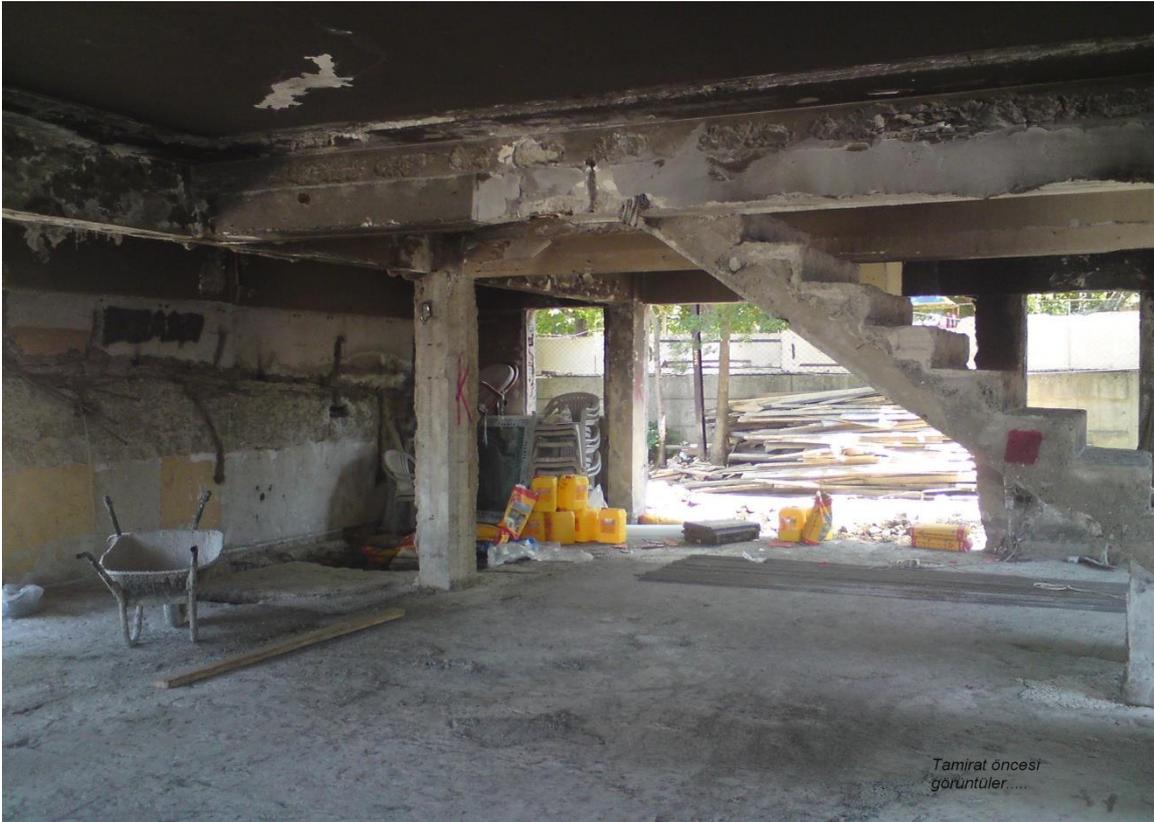
Tamirat öncesi görüntü.....

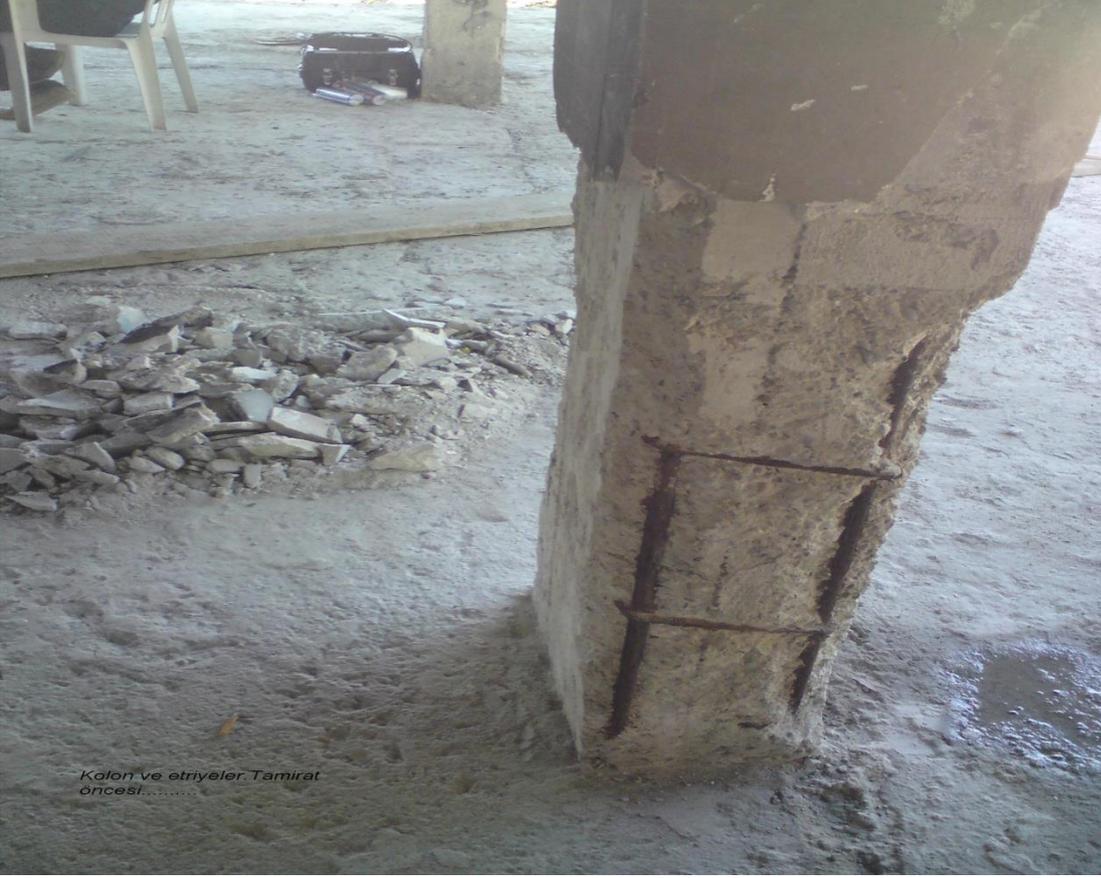
Mevcut kolon ,donatı ve tipik korozyon.....

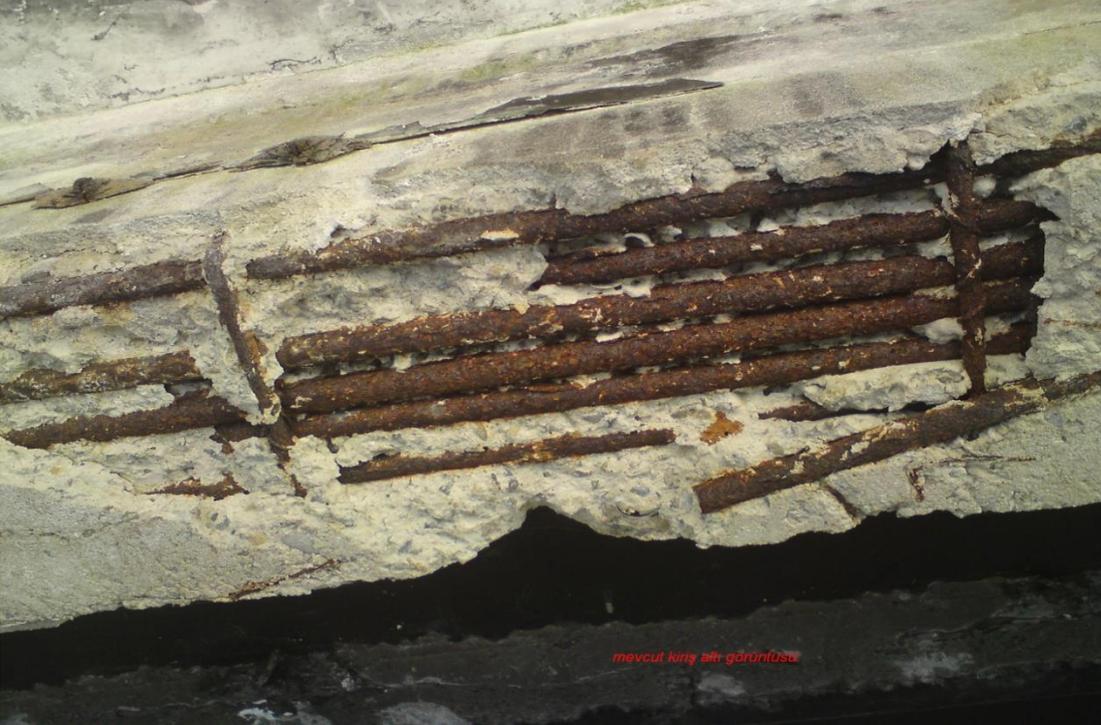
Mevcut bazı kirişlerde tipik korozyon hasarı.....
